Dřevěná odpružená palubová podlaha VLD 19 + trojitý pružný rošt - skladby-řezy

Vyraboval:	Ing. Zdeněk Kuitra
Kontroloval:	Ing. Zdeněk Kuitra
Investor:	Základní škola Ostrava - Slezská Ostrava, Na Vizáň 28, p.o.
Oprava podlahy v tělocvičně	
Název: SO 01 D.1.1.Oprava podlahy v tělocvičně - stavební část detaily	
PROJEKČNÍ KANCELÁŘ 115	Ing. Zdeněk Kuitra, Na Perádk 115, Petřvald IČO: 18817802
Datum	srpen 2016
Zákazkové číslo	2016-17
stupeň dokumentace	DSP
mřítko	výkr.č.
	07b

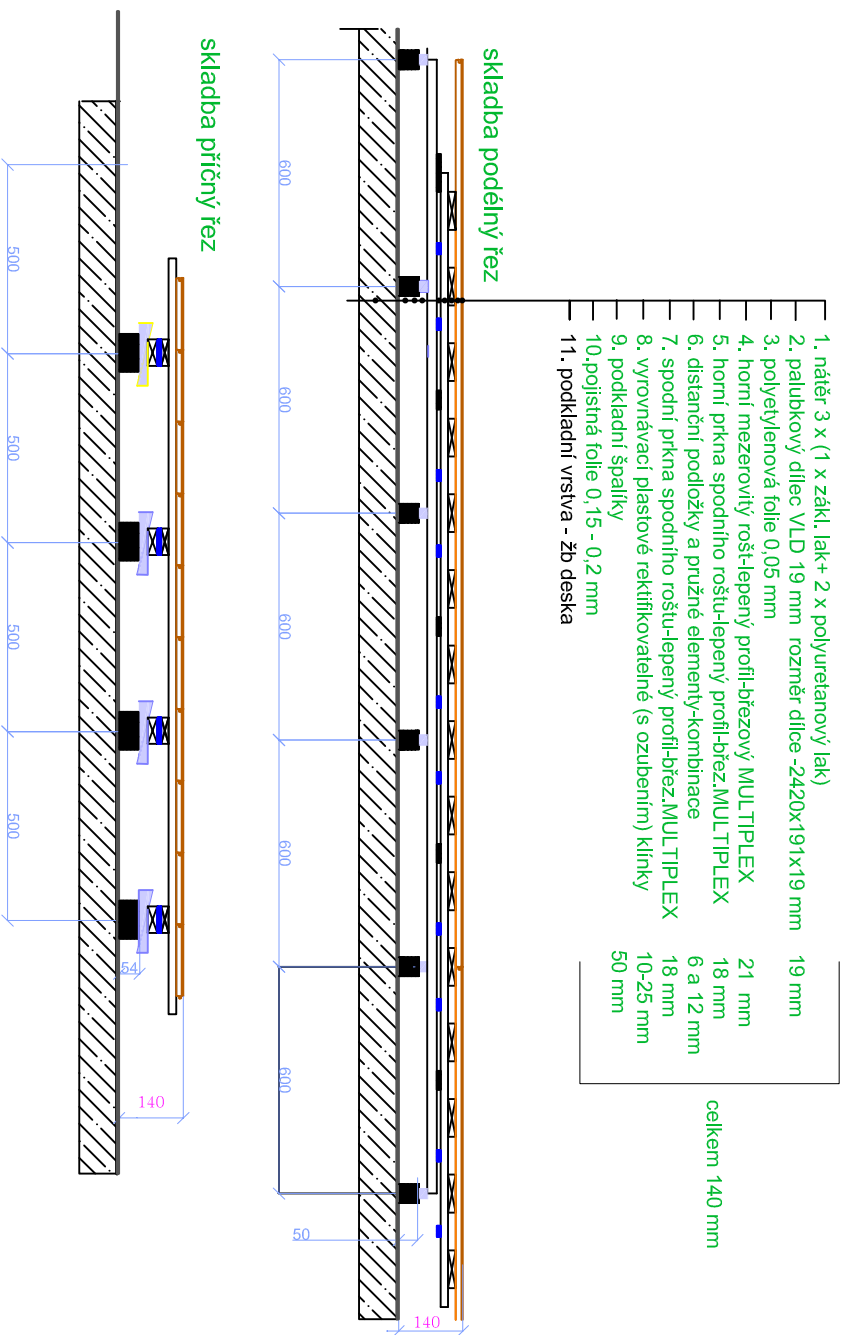
ČSN EN 14 904

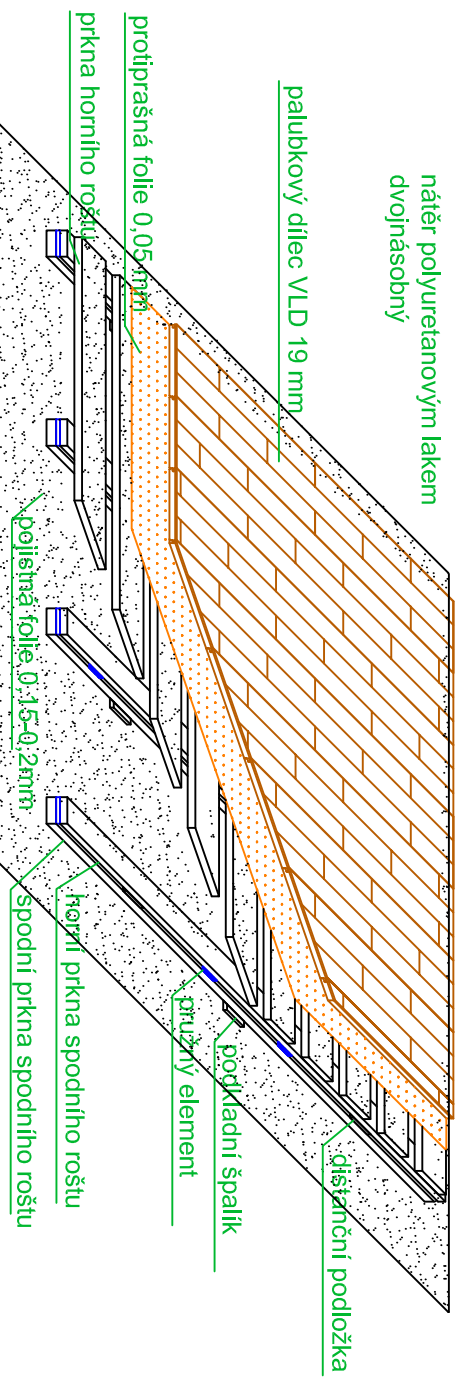
Dřevěná odpružená palubová podlaha VLD

Axonometrický pohled

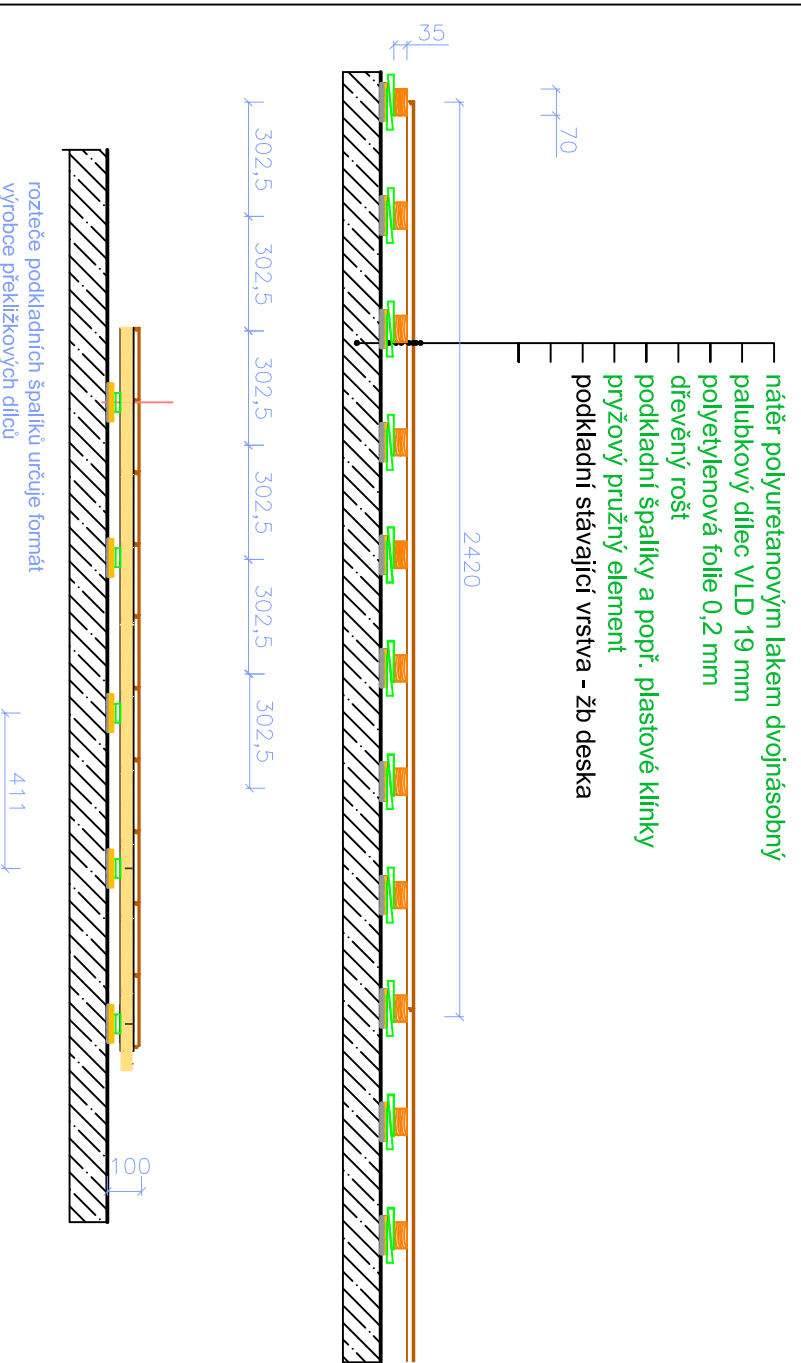
Dřevěná odpružená palubová podlaha VLD

jednoduchý odpružený rošt
